القِبلة في مساجد مدينة نابلس
Qibla in the Mosques of Nablus City

خالد قمحية

قسم الهندسة المعمارية، كلية الهندسة، جامعة النجاح الوطنية، نابلس، فلسطين.

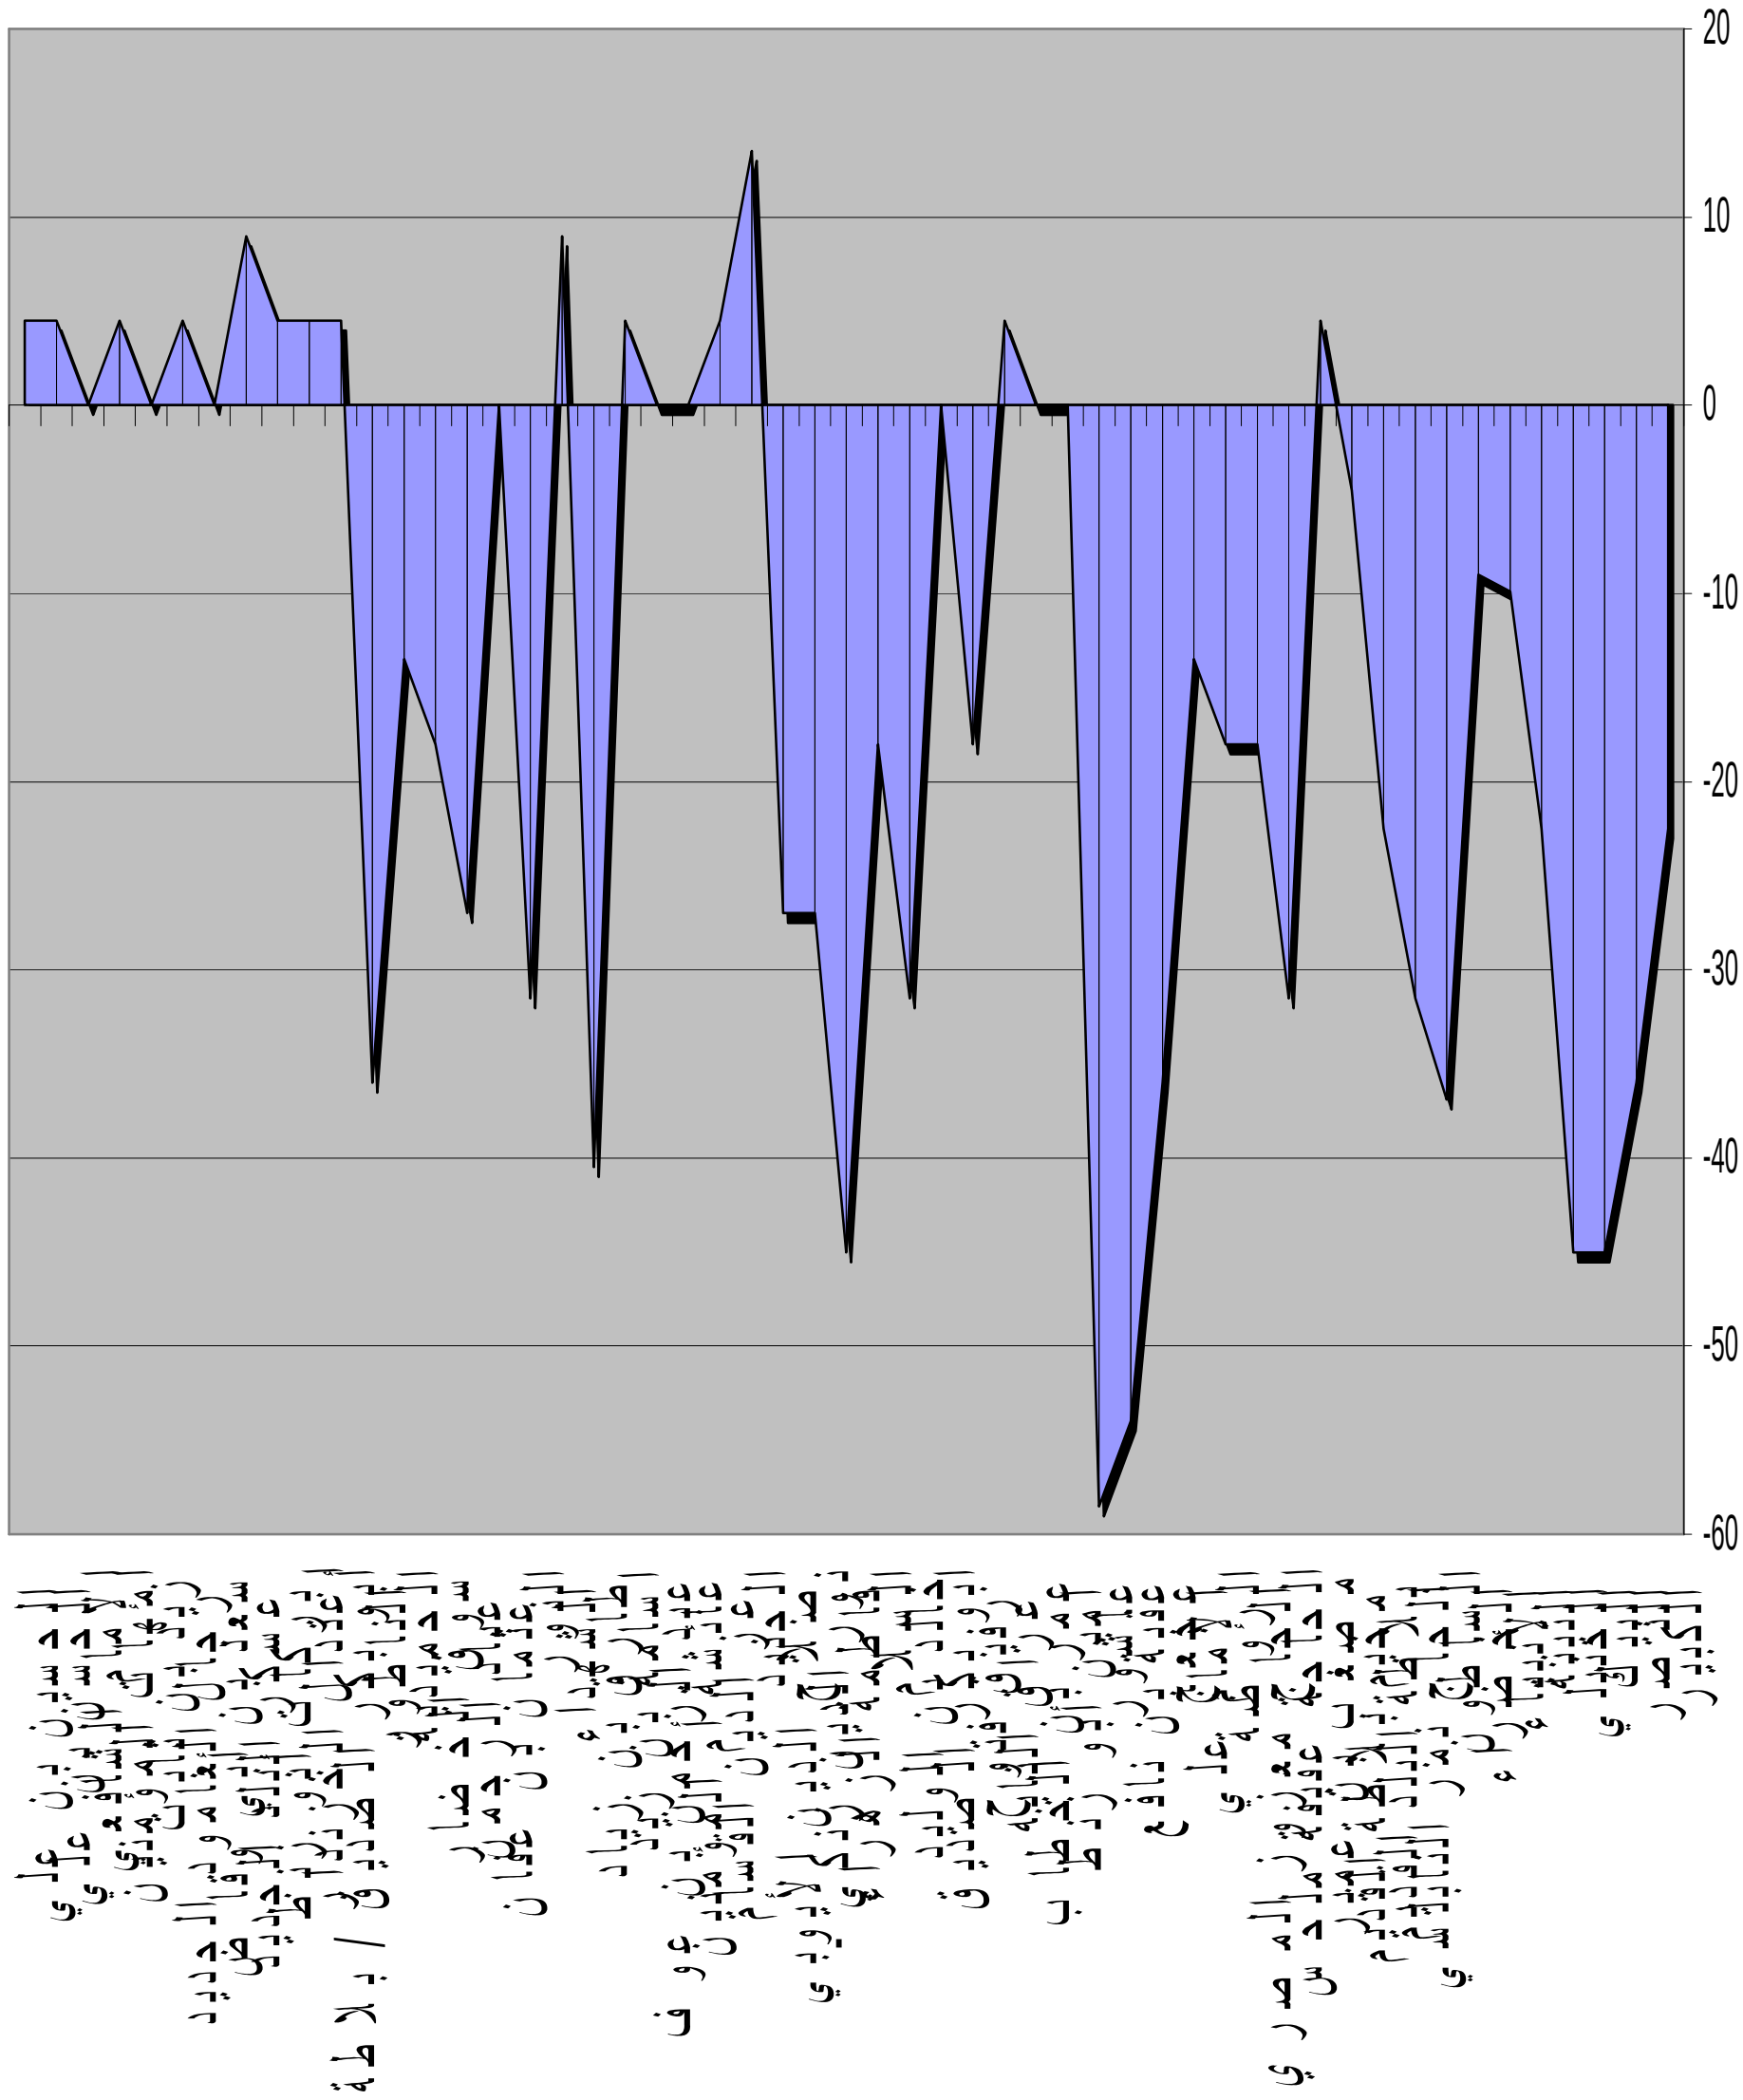
شكل (٥): انحراف القِبلة في مساجد نابلس (المصدر: الباحث).

الشكل رقم (٥)، يوضح بالرسم البياني مدى الانحراف في قِبلة مساجد مدينة نابلس (عينة الدراسة) ومدى التغيير الحاصل في هذا الانحراف بدءاً بالمساجد التاريخية القديمة (على اليمين) وانتهاءً بالمساجد الحديثة التي ما يزال بعضها قيد التنفيذ حتى تأريخ إعداد هذه الدراسة (على اليسار). مع ملاحظة أن القيم السالبة هي لانحراف القِبلة لجهة الغرب والقيم الموجبة لانحرافها لجهة الشرق.

نستنتج من البيانات السابقة أن تسعة وعشرينَ مسجداً (٥٤,٧%) تنحرف قِبلتها تجاه الغرب بمعدل ٢٧,٢ درجة وان أربعة عشر مسجدا (٢٦,٤%) تنحرف قِبلتها تجاه الشرق بمعدل ٥,٨ درجة. وكذلك يتبين أن كافة المساجد التاريخية في البلدة القديمة يوجد انحراف في قِبلتها بمعدل ٢٦,٤ درجة باتجاه الغرب. أما المساجد التي بنيت خارج حدود البلدة القديمة بدءاً من عام ١٩٥٠ وحتى نهاية عام ١٩٩٦ والتي كانت ضمن عينة البحث والمقدر عددها بأربعة وثلاثين مسجدا فمعدل انحراف قبلتها ١٧,١ درجة وأيضا باتجاه الغرب. أما المساجد التي بنيت بعد عام ١٩٩٦، والمقدرة بأحد عشر مسجدا، فانحراف قِبلتها قليل وبمعدل ٣,٧ درجة ولكن باتجاه الشرق.

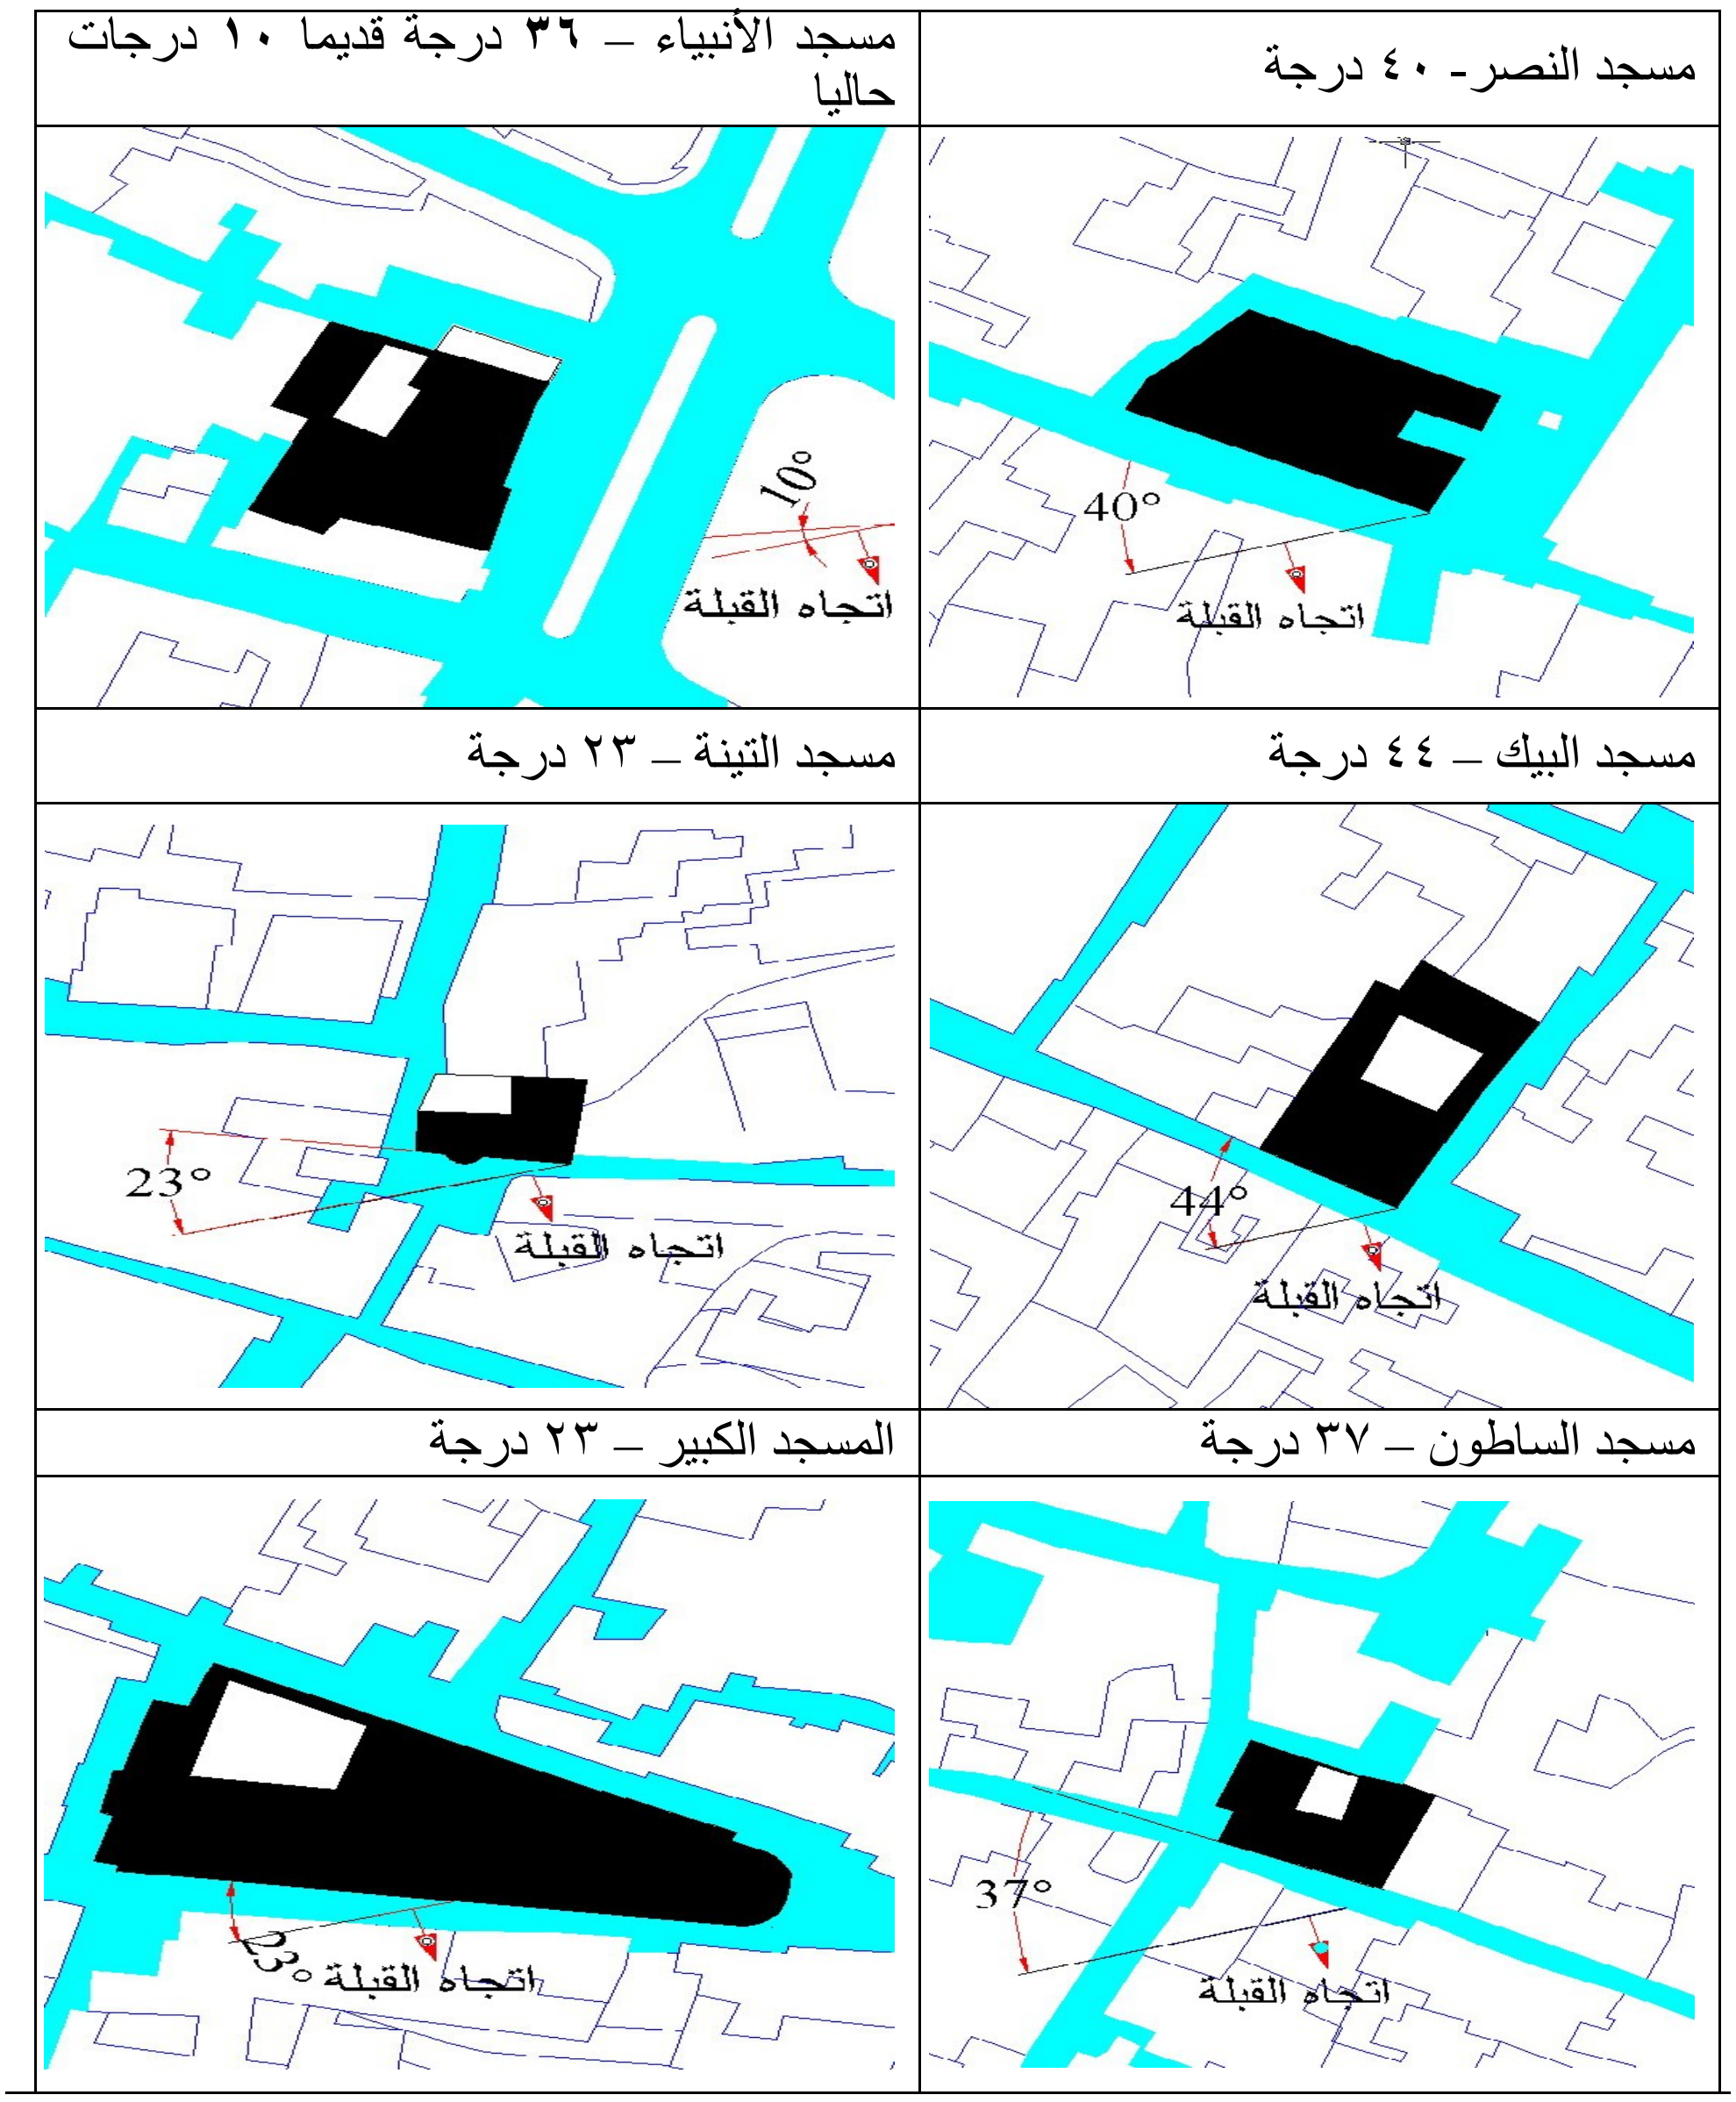
١. الجامع الكبير وهو أكبر هذه المساجد وأقدمها، أقيم على مرحلتين، القسم الغربي كان بازيليكا بيزنطية، بناها الإمبراطور جستنيون في القرن السادس الميلادي (بيشاوي، ١٩٨٤)، والقسم الشرقي منه أضيف سنة ١١٦٧ م أيام الصليبيين حينما أمر الملك الصليبي ألمريك (Almaric) بمنح كنيسة القيامة بالقدس أرضا في نابلس لإقامة كنيسة عليها سميت بكنيسة البعث، حولها صلاح الدين الأيوبي سنة ١١٨٧ إلى المسجد الصلاحي الكبير (كلبونة، ١٩٩٨، ص ١٥، ٢٥، ٤٣).

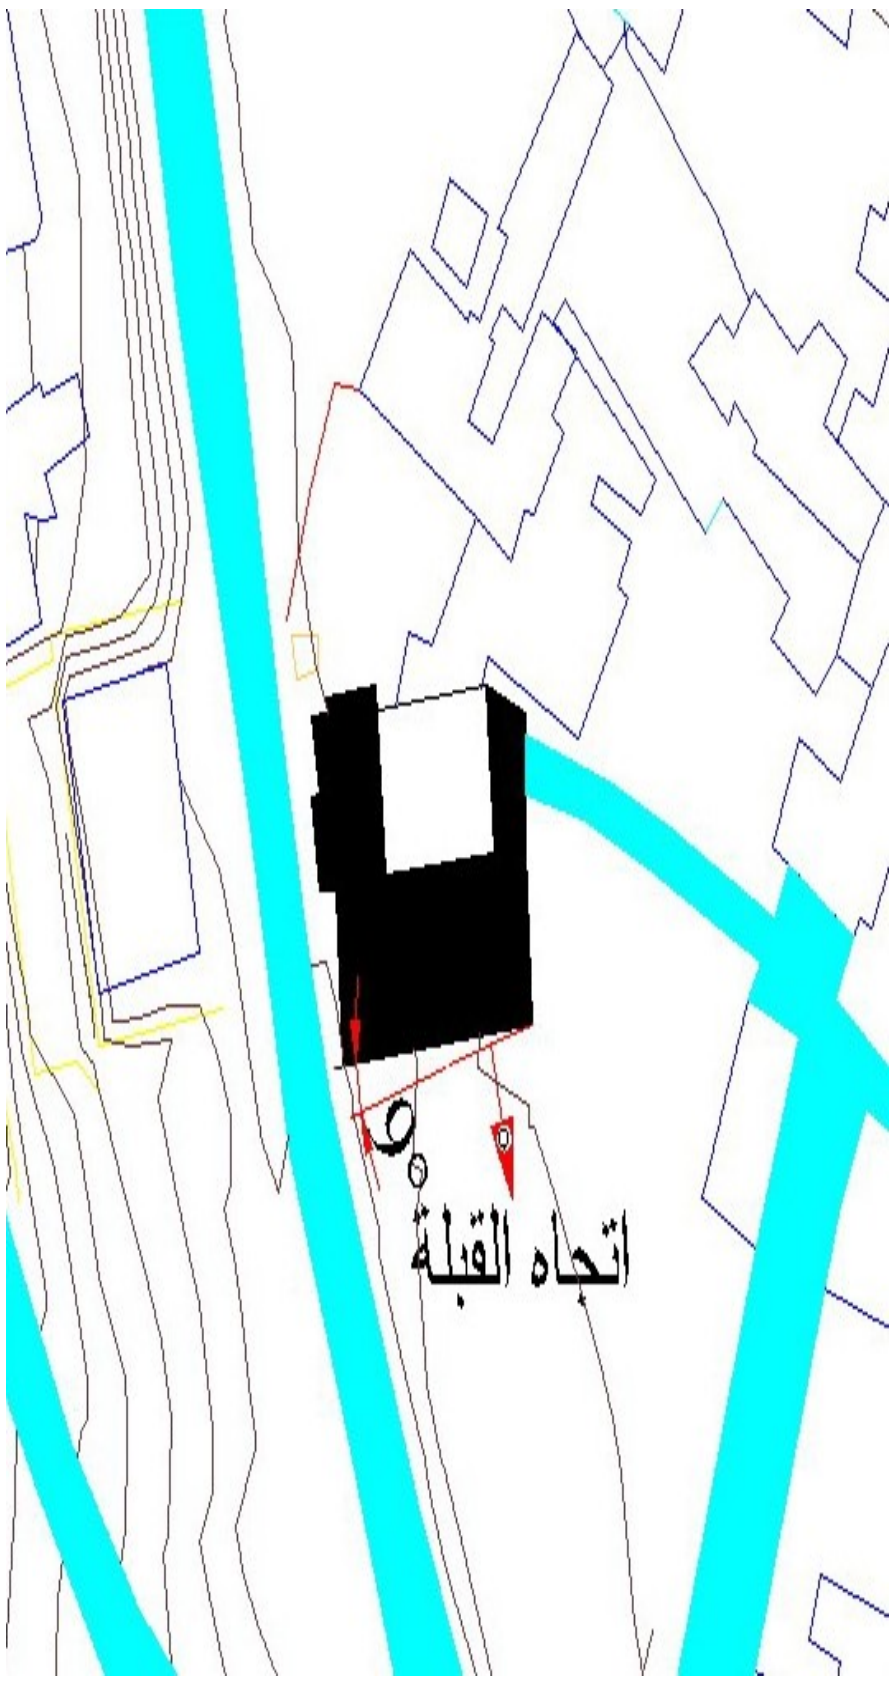
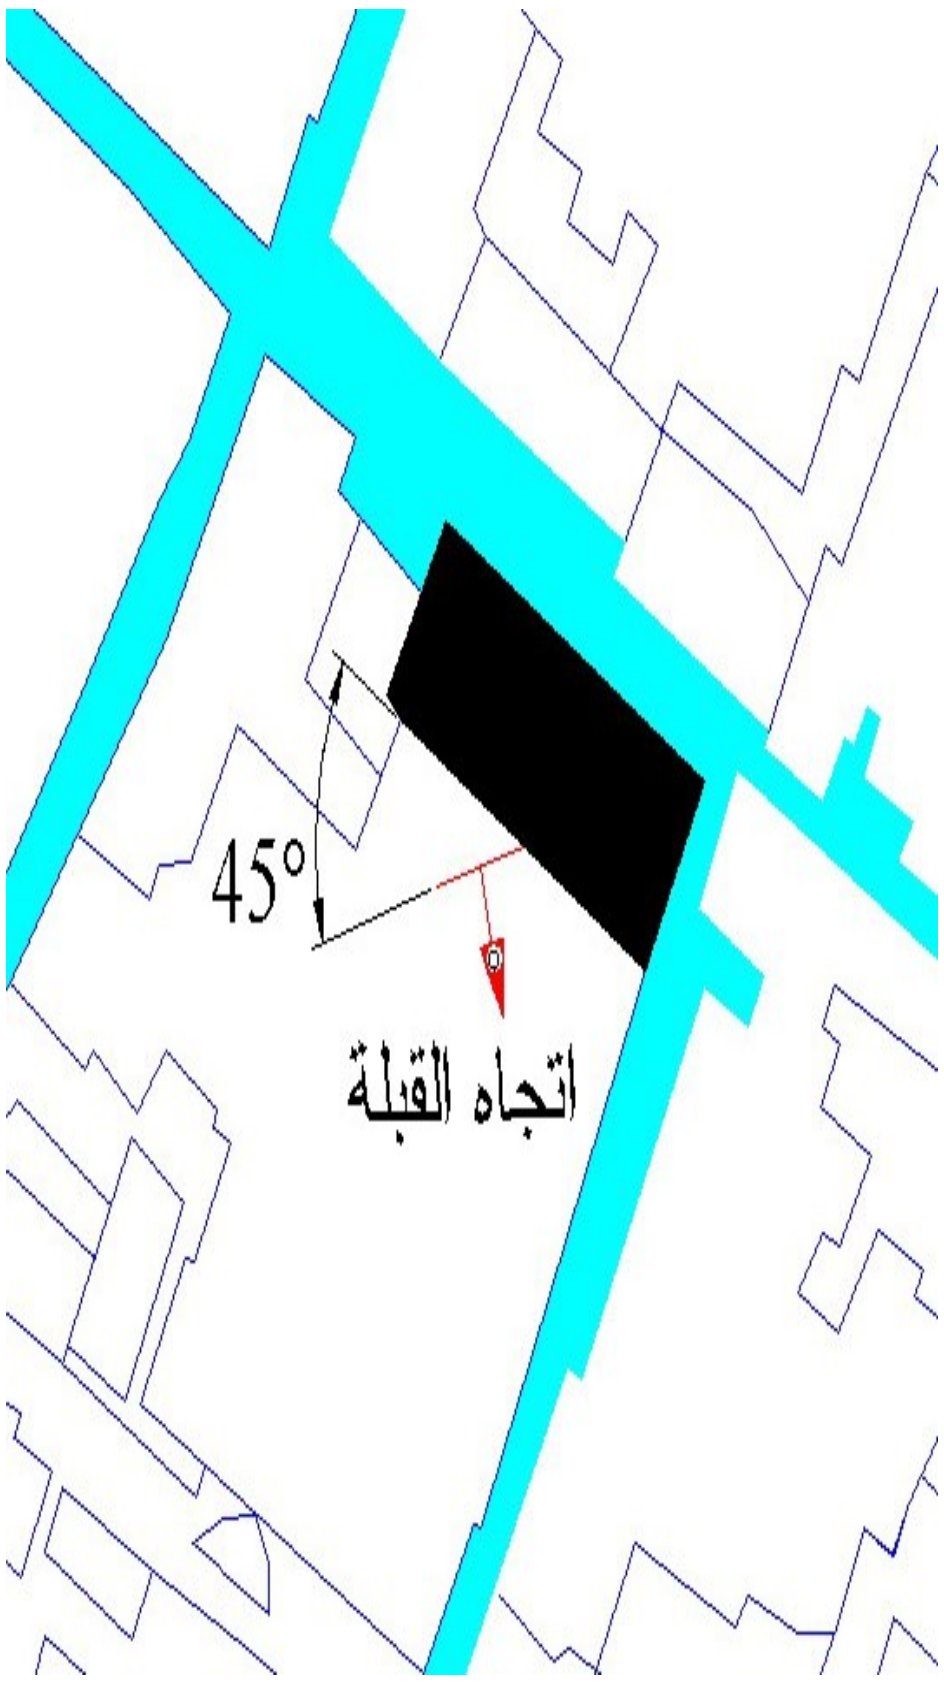
شكل (٦): يبين اثر الموقع العمراني للمساجد التاريخية ذات جدار ِقبلة محاذي لقصبات رئيسية على زاوية الانحراف عن القِبلة بالدرجات (الباحث).

٢,١,٥ الموقع العمراني لهذه المساجد وخاصة الواقعة شمال الطرق الرئيسية في البلدة القديمة فرض عليها اتجاه محدد لجدار القِبلة موازٍ لهذه الطرق. أضف إلى ذلك أن التخطيط الأساسي لمدينة نابلس هو روماني فلم يكن لاتجاه القِبلة أي أثر لتوجيه القصبات الرئيسية في المدينة، وإنما تأثرت بتوجيه الكنائس حيث إن الاتجاه من الغرب إلى الشرق هو أساس توجيه المذابح فيها. ومن هنا وجد هذا الانحراف الكبير بعد تحويل هذه الكنائس إلى مساجد. الشكل رقم (٦) التالي يوضح اثر موقع كل مسجد تاريخي على اتجاه قبلته مع توضيح مدى الانحراف بالدرجات.

لذا فالموقع العمراني للمساجد التاريخية هذه أضاف عقبة يصعب معها تصحيح جدار القِبلة. والدليل على ذلك ما حصل في حالة مسجد النصر. فقد هدم بناؤه التاريخي في زلزال سنة ١٩٢٧ ميلادية، مما أتاح فرصة مواتية لإصلاح انحراف قبلته ولكن كون جدار القِبلة فيه موازياً للقصبة الرئيسية في البلدة القديمة جعل من الصعوبة بمكان إحداث أي تغيير على اتجاهه المنحرف بست وثلاثين درجة. وكون المسجد محاطاً بالشوارع من الأربع جهات ولصغر مساحة الأرض المقام عليها فقد كان تحريك البناء ولفه كله صعبا جدا، انظر شكل رقم (٦).

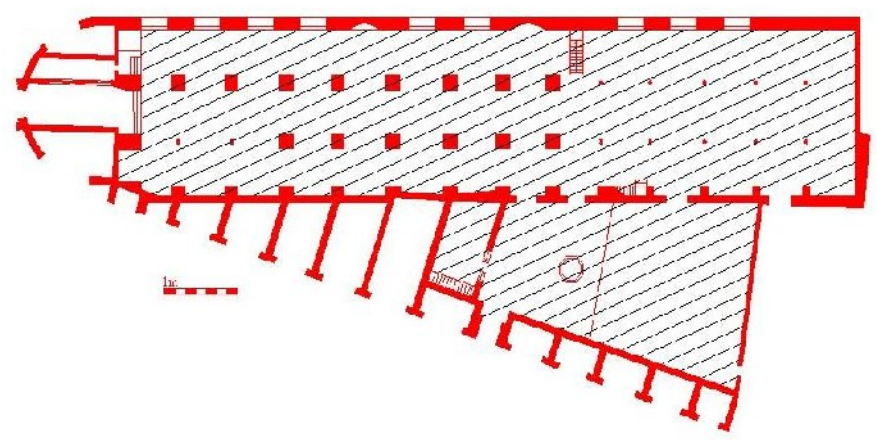
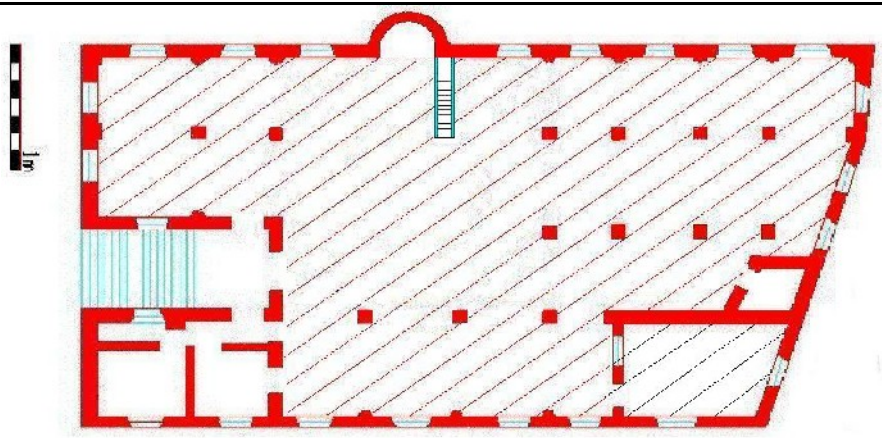
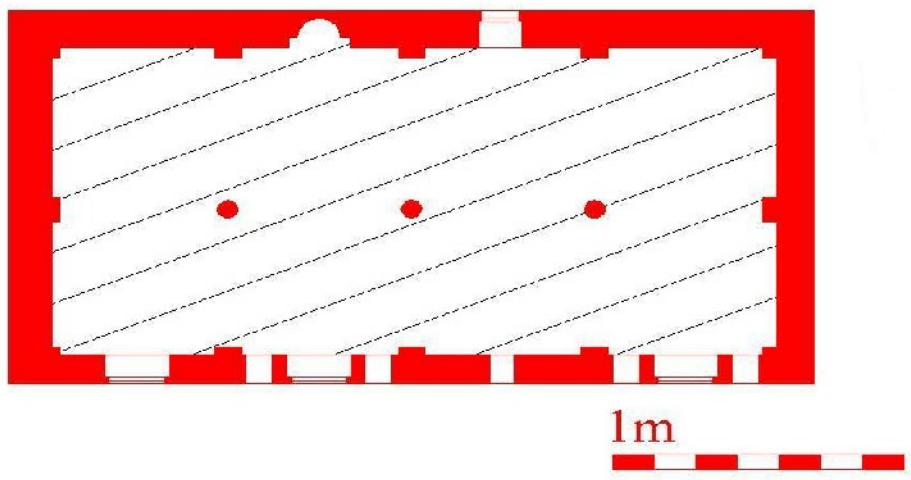
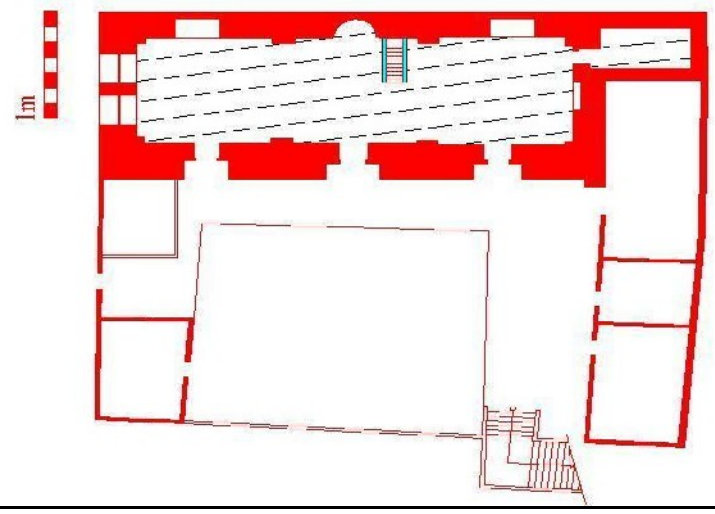
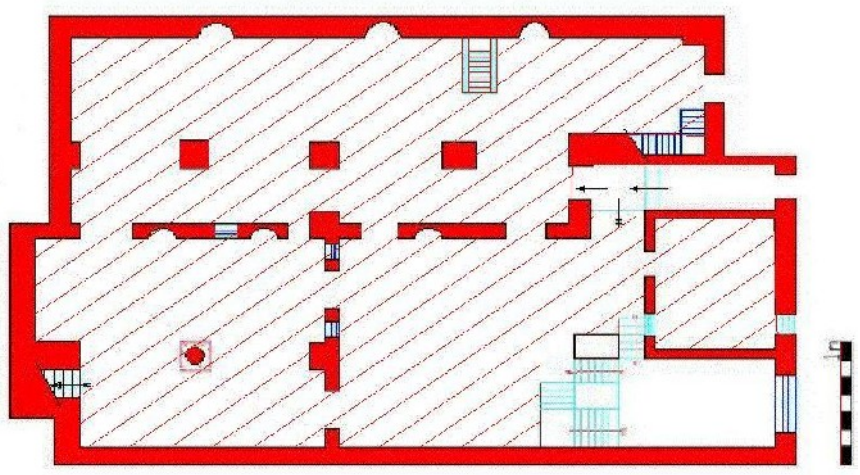
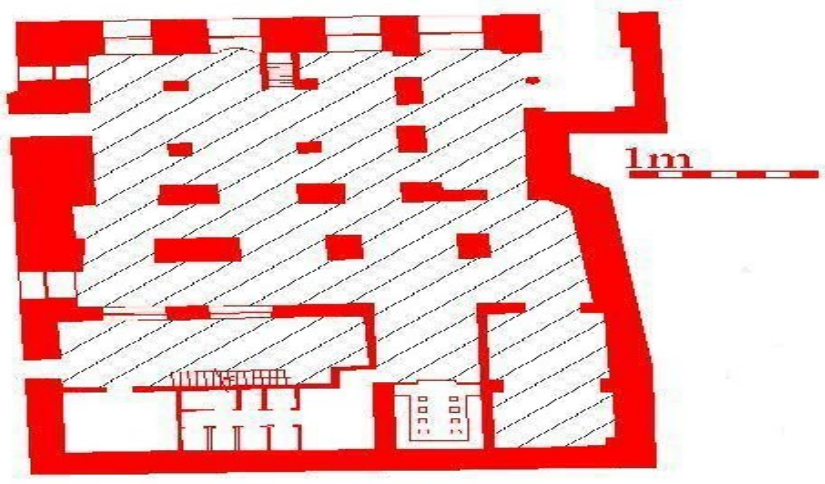
شكل (٨): يبين خطوط القِبلة الصحيحة وزاوية انحرافها عن جدار القِبلة، كما يبين أثر الأعمدة وضخامتها في صفوف الصلاة في المساجد التاريخية (رفع طلبة قسم الهندسة المعمارية / جامعة النجاح الوطنية- بتصرف الباحث)

انظر مخططات المساجد التاريخية الموضحة في الشكل رقم (٦) وما سيترتب على صفوف الصلاة من قصر في الطول وخصوصا في الصفوف الأولى مما سيحرم الكثير من المصلين أجر الصلاة فيها. أضف إلى ذلك تقطع غالبية هذه الصفوف في كل من حالتي السعة والضيق، حسب عدد المصلين، فتكثر أعدادهم في صلوات الجمع والأعياد وفي شهر رمضان والمناسبات الإسلامية وتخف نسبيا في غيرها من الأوقات، علما أن غالبية هذه المساجد تقع في قلب البلدة القديمة بالقرب من السوق المركزي الممتلئ بالناس دائما مما يجبر الناس على الصلاة بين السواري، فتدخل في دائرة الكراهة. هذا إذا ما تغاضينا عن التشتت النفسي للمصلين في هذه الحالة وعدم الطمأنينة مما يفسد الخشوع أثناء الصلاة. يوضح الشكل رقم (٨) خطوط الصلاة باتجاه القِبلة الصحيحة وما يؤول إليه حال صفوف الصلاة في هذه الحالة، ففي معظم المساجد الوضع غير مشجع، وأفضل الأحوال هي حالة مسجد الخضراء، حيث تخلو قاعة الصلاة من الأعمدة ونسبة الانحراف فيها قليلة نسبيا (تسع درجات)، مما يجعل تصحيح القِبلة أمرا ميسورا.

المسجد الكبير -٢٣ درجة	المسجد الحنبلي -٤٥ درجة

مسجد النصر – ٤٠	مسجد التينة-٢٢,٥ درجة

مسجد الخضراء -٩ درجة	مسجد الأنبياء -٣٦ درجة

مسجد الساطون -٣٧ درجة	مسجد البيك -٤٥ درجة

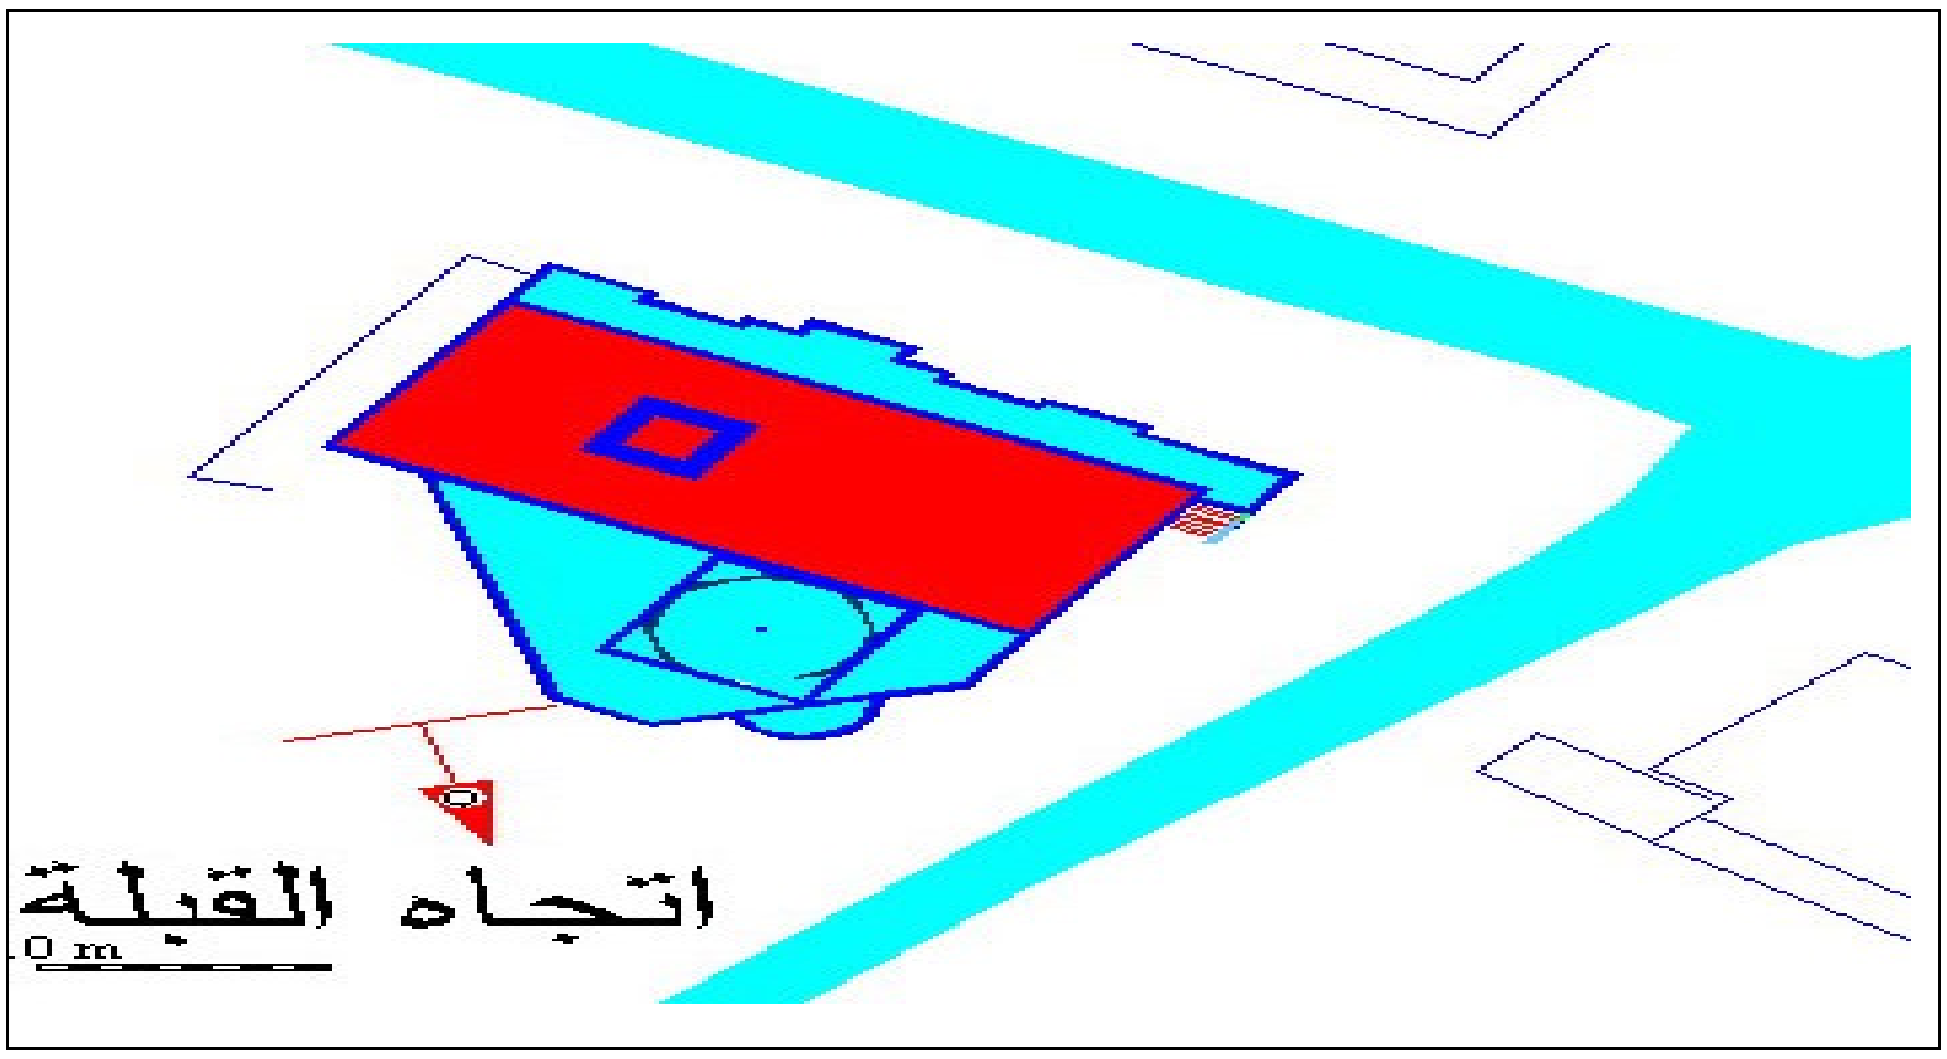
شكل (١٠): جدار القِبلة الذي تم هدمه في مسجد أبي بكر الصديق في المساكن الشعبية الشرقية. (الباحث)

على هذه الحال قرابة السنتين، تم خلالهما الاتصال ببلدية نابلس وإعلامها بمشكلة انحراف القِبلة وضرورة حلها بشكل جذري. وبما أن هذا المسجد من تصميم مهندسي البلدية وإشرافهم، فقد أبدوا تعاونا ملحوظا للوصول إلى حل لهذه المشكلة، تمثل بتقديم قطعة أرض ملاصقة للمسجد من جهة القِبلة تكفي لتعديل جدار القِبلة، وتم تشكيل لجنة للإعمار تولت إعداد المخططات اللازمة وتجميع ما يلزم من الأموال، وتم بناء توسعة بشكل يشبه المثلث ملاصقة لجدار القِبلة القديم الذي تم هدمه لاحقا، انظر الشكلين رقم (١٠) و(١١).

يتضمن هذا المحور حلا جذريا للمشكلة بحيث يضمن صحة الصلاة، ويتم بموجبه هدم جدار القبلة القائم، وبناء جدار قِبلة جديد بالاتجاه الصحيح نحو القِبلة. وهذا الحل ممكن لأي مسجد يسمح الموقع العام له بعمل توسعة في جهة القِبلة مما يستدعي توافر قطعة أرض فارغة من أي بناء أو مرور طريق فيها قد تغلق إذا تم هذا التعديل. ولقد تم اعتماد هذا التعديل في مسجد أبي بكر الصديق "رضي الله عنه" في منطقة المساكن الشعبية الشرقية، حيث كان في قِبلة هذا المسجد انحراف قدر بخمسٍ وأربعين درجة، انظر الشكل رقم (٩). وبعد اكتشاف هذا الأمر اضطر المصلون في المرحلة الأولى إلى تعديل صفوف الصلاة بالاتجاه الصحيح. واستمروا
